**Archaeological Computing  
Magisterprojekt  
Institutionen för Arkeologi  
Göteborgs Universitet**

## **Borgen på Ragnhildsholmen**

**En inmätning**

Av: Linda Lindeblom & Andrine Nilsen  
Handledare: Bengt Westergaard

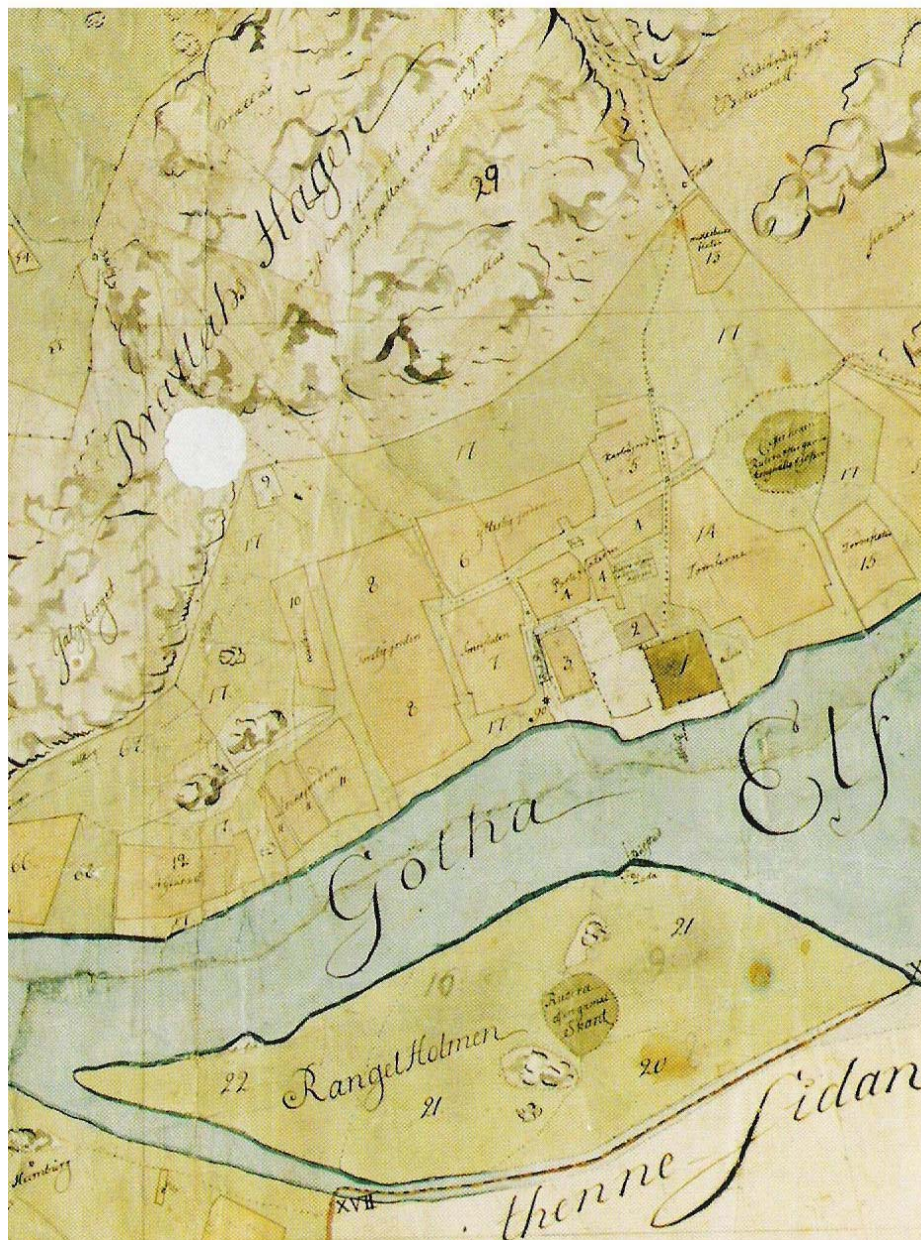
Bild 4. Karta från 1750 där Ragnhildsholmen och Kungahälla ät utsatt. På klippan, där man idag kan se ruinerna av borgen, står att läsa "Rudera efter gammal skans" (Andersson et al 2001: 19).

Borgen på Ragnhildsholmen betraktades under århundraden som försvunnen, eller i alla fall inte helt lokaliserad. Före Bergs utgrävning på 1880-talet kan man från äldre kartor eller avbildningar ibland skimta en hög kulle med ett konstigt utseende där man får en känsla av mänsklig konstruktion. Man kan tycka att det vore en bra plats att börja söka efter den försvunna borgen på Ragnhildsholmen. Se även bild nr 12 på sidan 12.

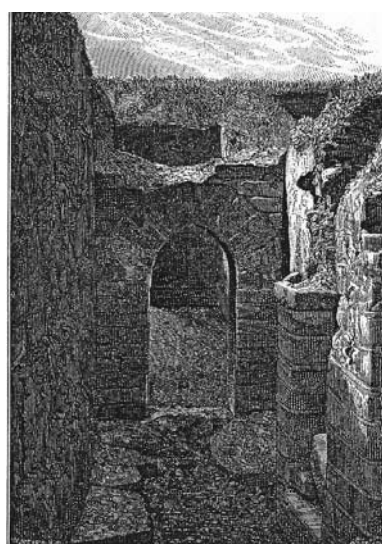
Bild 6 och 7. Dörröppningen mellan rum 16 och 17 där man genom dörren kan se ett hål, som var till för bjälkar, samt valvingången till rum 18, se planritning. Sett från sydöst samt nordöst (Berg 1883: 55, 62).

Då Berg grävde ut borgen var i stort sett alla öppningar igenmurade, detta tegel lät Berg slänga på dumphögarna utanför borgen. Dessutom var alla murar på de östra husen inne i borgen tegelmurade åt den sida som vette in mot borggården. Av detta finns idag inga spår längre. Den enda mur som idag är av tegel är den som binder samman rum 8 och rum 6. Denna mur uppfördes av byggnadsmästare Adolf Tell 1931. Han hade hittat medeltida tegel utanför borgen i Bergs dumphögar och beslutat sig för att mura en liten mur för att visa hur det såg ut vid Bergs utgrävning, eftersom det inte längre återstod en enda av de tidigare så resliga tegelmurarna. Här utgick då Tell efter Bergs rapport om murarnas skick. Det var även Tell som konserverade och gjorde omfattande restaureringar på borgen som en direkt följd av borgens dåliga skick. Tell hade även tidigare gjort en hel del restaurationer på Bohus fästning (Nilsson Schönborg 1992: 150). Tell har även gett ut en grundlig redogörelse med flera viktiga iakttagelser (Andersson 1981: 31).

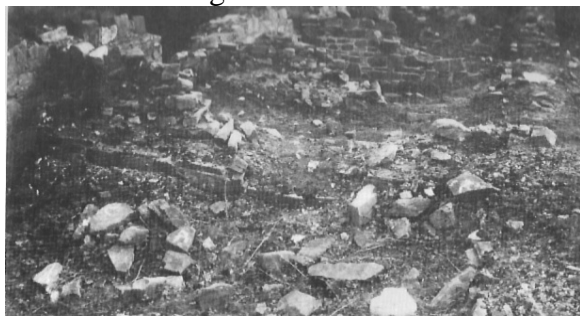
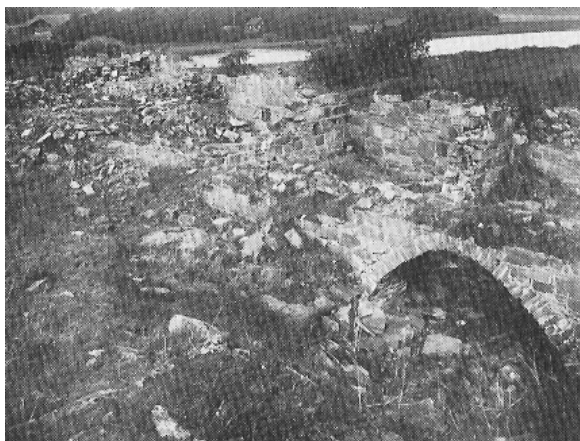
Före restaurering

Efter restaurering

Bild 8-11. Bilder av den östra delen av borgen före och efter restaurering (Nilsson Schönborg 1992: 151-152).

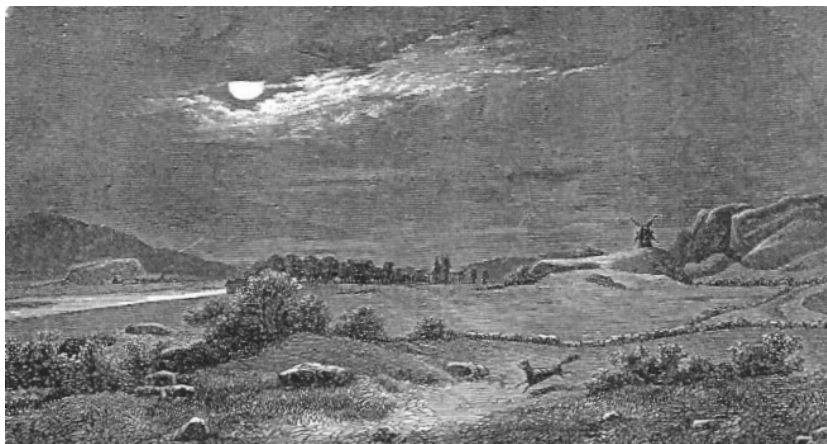
Bild 12. Vy över Kongahälla och Ragnhildsholmen med dess klippa sett från nordost (Cornell 1985: 37).

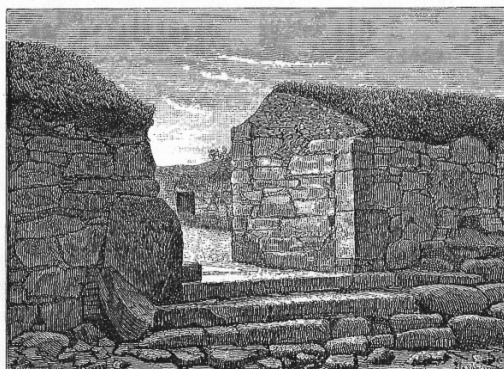
Bild 16. Den nordvästra och även den största porten  
Sedd från norr (Berg 1883: 48).

Den enda dörröppning som vid utgrävningen var välbevarad och ej igenmurad var dörren mellan rum 16 och 17. Denna finns endast svaga spår efter idag (Berg 1883: 4ff). En annan dörr som verkar ha varit väl bibehållen vid grävningen, men dock igenmurad, är öppningen mellan rum 8 och 6 (Berg 1883: 49). Denna finns inga spår efter idag. Även den valvöppning som ledde in till del 18 är helt borta idag. Fönstret S på planen var även det igenmurat (Berg 1883: 56). ”Trappan” vid den norra muren kanske endast består av ett trappsteg medan resten är ett slags trappliknande förstärkning av muren. Enligt Bergs resonemang skulle väl en hög trappa till porten ”varit mindre lämplig, när det gälde att utan olägenhet färdas till häst in på borggården. Om de endast tjänat som murstöd, hafva de sannolikt varit öfvertäckta med jord och man har då icke haft annan olägenhet att öfvervinna än den temligen branta stigningen nedifrån vallgrafven och upp till porten.” (Berg 1883: 47). Dörrarna/dörren i den norra porten har i alla fall gått på gångjärn. Det finns nämligen runda hål i dörrposten. Det finns också hål som visar att man bommat igen dörren med två bjälkar. På borggården kunde man vid tiden för utgrävningen se att de håligheter som fanns i klippan, som utgör grunden för gården, var fyllda med grus och sten eller igensatta med murverk (Berg 1883: 48).

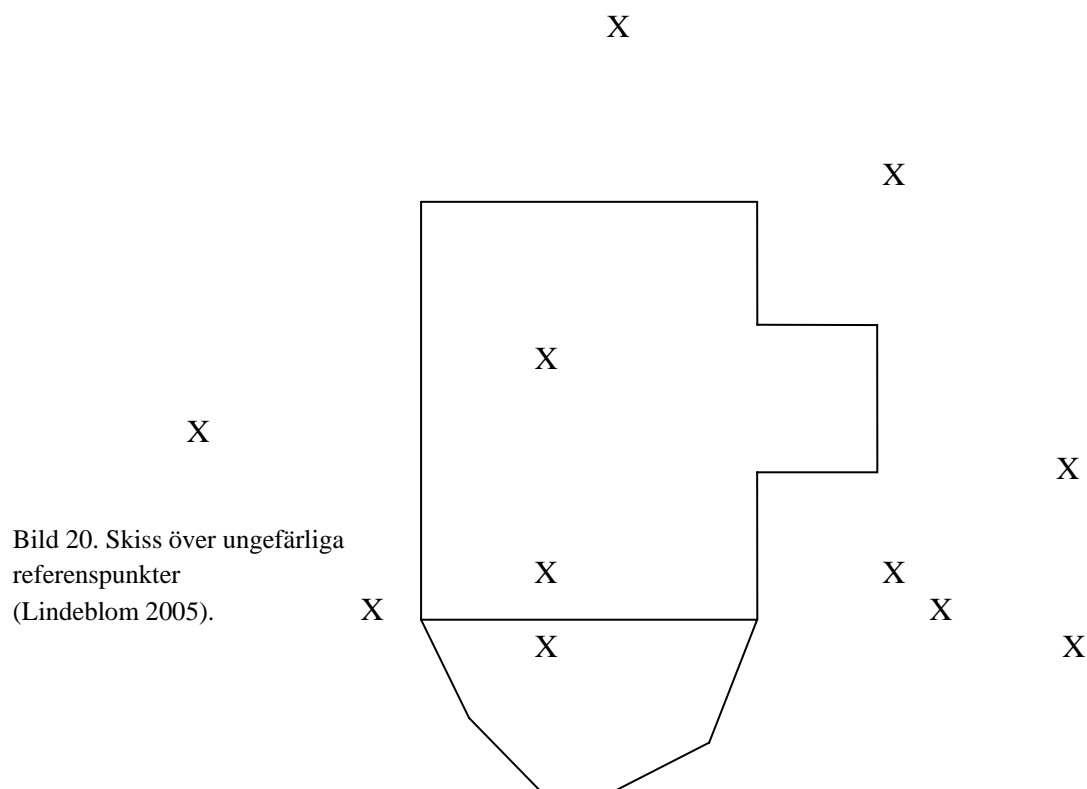
Bild 20. Skiss över ungefärliga referenspunkter (Lindeblom 2005).

Måndagen den 21 mars påbörjade vi vår inmätning av Ragnhildsholmen, eller försökte i alla fall. Vi hade tagit reda på vilka fixpunkter som fanns i närheten från kommunens nät. Tyvärr har de inga precisa koordinater utan endast x- och y-värden, för att kunna etablera totalstation behövs som bekant även z-värdet. Som tur var fanns det två triangelpunkter från riksnätet i borgens relativa närhet som vi försökte oss på att använda. Till vår besvikelse låg de långt ifrån varandra (ca 500) och skiljdes åt av mycket buskage vilket gjorde vårt jobb väldigt besvärligt. Efter fem dagar av ideliga försök gav vi upp, och vi tillkallade hjälp från institutionen. Vi fick hjälp att sätta ut ett par punkter med GPS på varje sida av borgen. Tyvärr var dessa inte så exakta som man kunde önskat, men i slutändan kunde vi använda oss av två av de punkter GPS:en fått fram. Med hjälp av dessa satte vi ut ett par nya referenspunkter på varje sida av borgen.

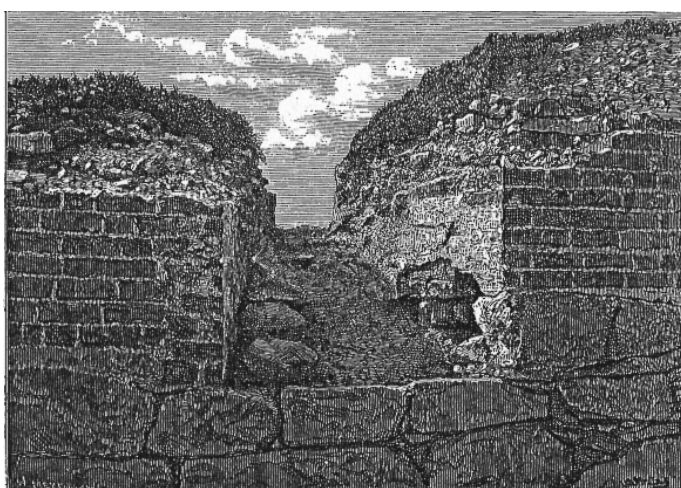
Bild 23. Fönsteröppning i den nordöstra sidan innan den fått förfalla. Fönstret på den södra mursidan såg säkerligen ut på ett liknande sätt. Alla fönster i borgen har en liten glugg utåt och en vidare inåt. Sett från sydväst (Berg 1883: 53).

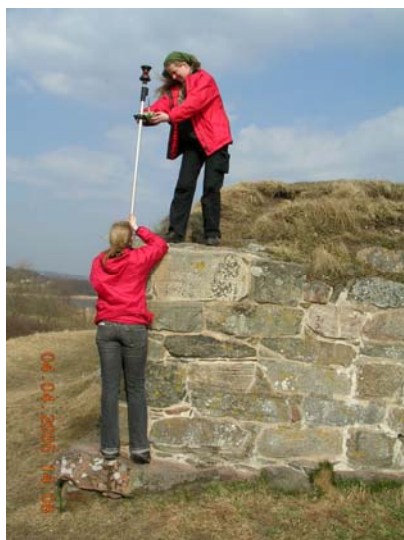
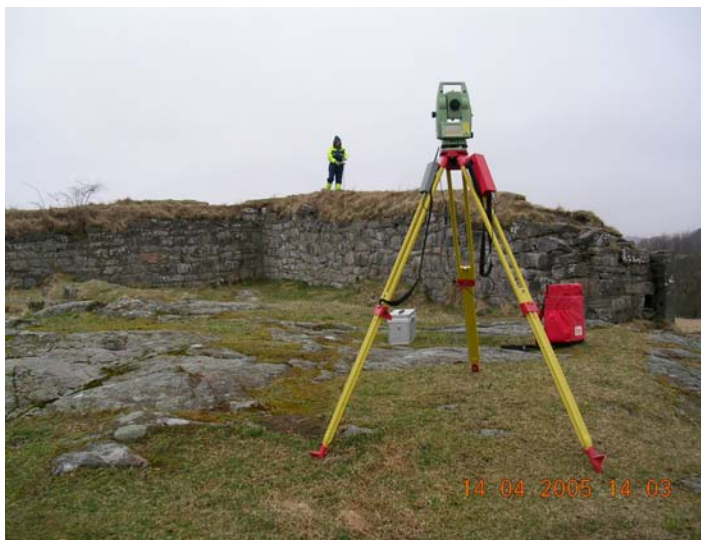
Bild 24 och 25. Mätning av nordöstra hörnet och den norra muren. Fotot till vänster taget av Anders Kraft från sydväst och fotot till höger taget av Linda Lindeblom från nordöst.

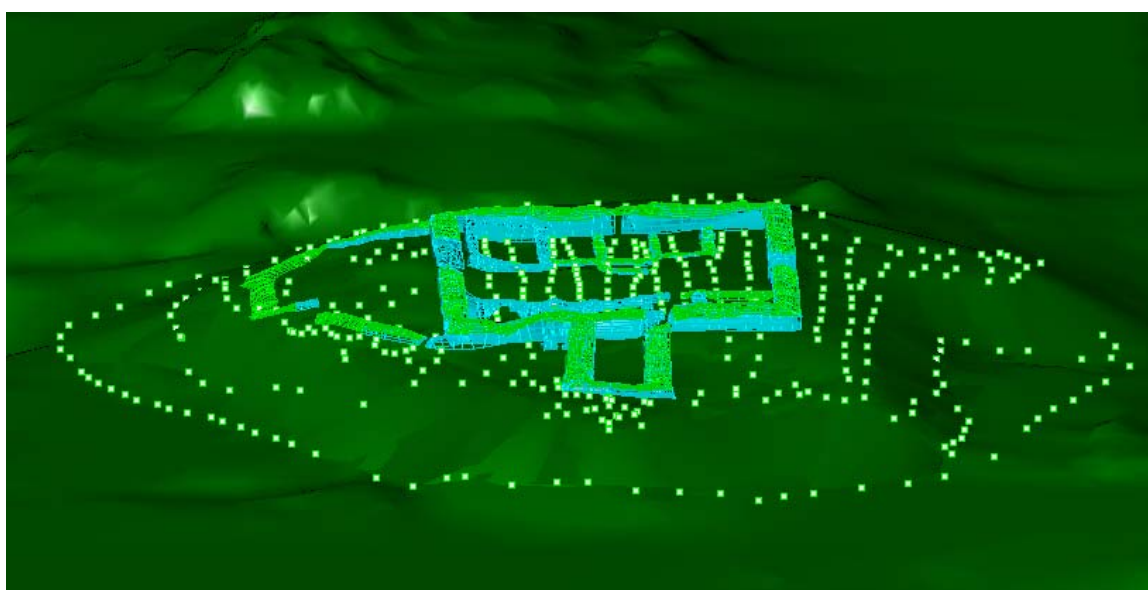
Bild 30. Modell från Rhino där man kan se borgen vila på klippan. De gröna prickarna utgör våra inmätta terrängpunkter (Lindeblom & Nilsen 2005).

Terrängpunkterna vi mätt in gjordes ett mesh av, med hjälp av EasySite extension för Rhino. Då vi mätt in punkterna som multipunkter var vi dock tvungna att göra om dem till vanliga punktobjekt först. Höjdkurvor från kommunen kunde vi göra om till punkter, som sedan också gjordes till ett mesh på samma sätt. Dessa lades sedan ihop för att skapa en sammanhängande yta över närområdet.
